EXPERTIZĂ TEHNICĂ

Nr. 03/01/2026

DENUMIRE	Desfiintare cladiri C2 SI C3 din C.F. 24098,
LUCRARE:	str. Banki Donat, nr. 25
AMPLASAMENT:	str. Banki Donat, nr. 25, Sfantu Gheorghe, jud. Covasna
BENEFICIAR:	Municipiul Sfantu Gheorghe
EXPERT	Prof. Dr. Ing. STOIAN VALERIU
TEHNIC:	Expert tehnic atestat al MLPTL – Nr. 5493 S.C. ARHITIM S.R.L.

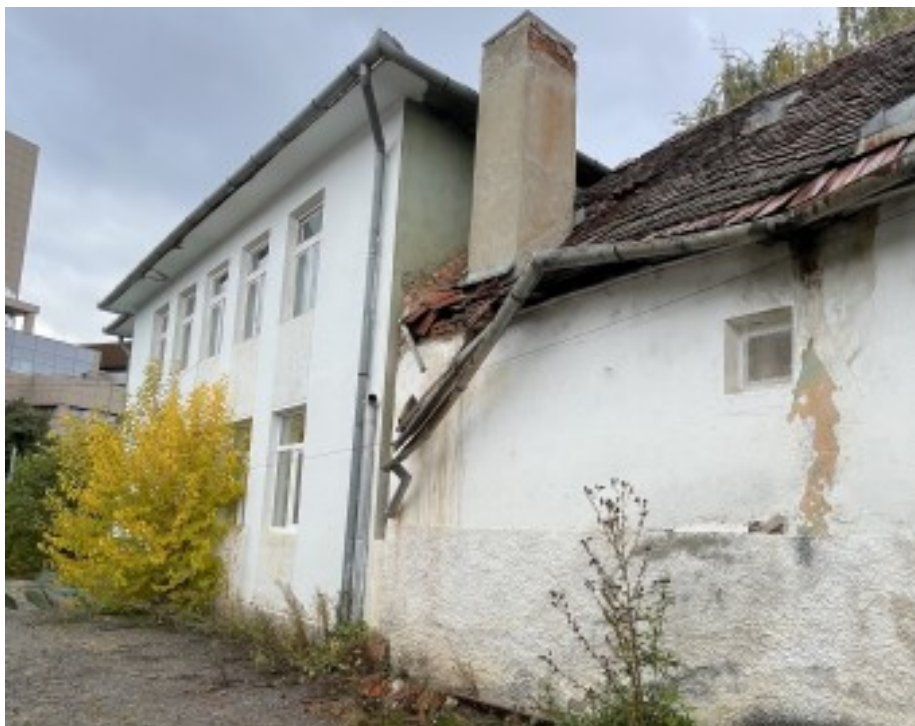
cladire C1

In urma investigatiilor efectuate s-a constatat ca stabilitatea structurala a cladirii este asigurata, nu sunt urme de tasari sau fisuri la nivelul infrastructurii. In acelasi timp s-au depistat degradari locale la nivelul invelitorii, tamplariilor, finisajelor interioare si exterioare.

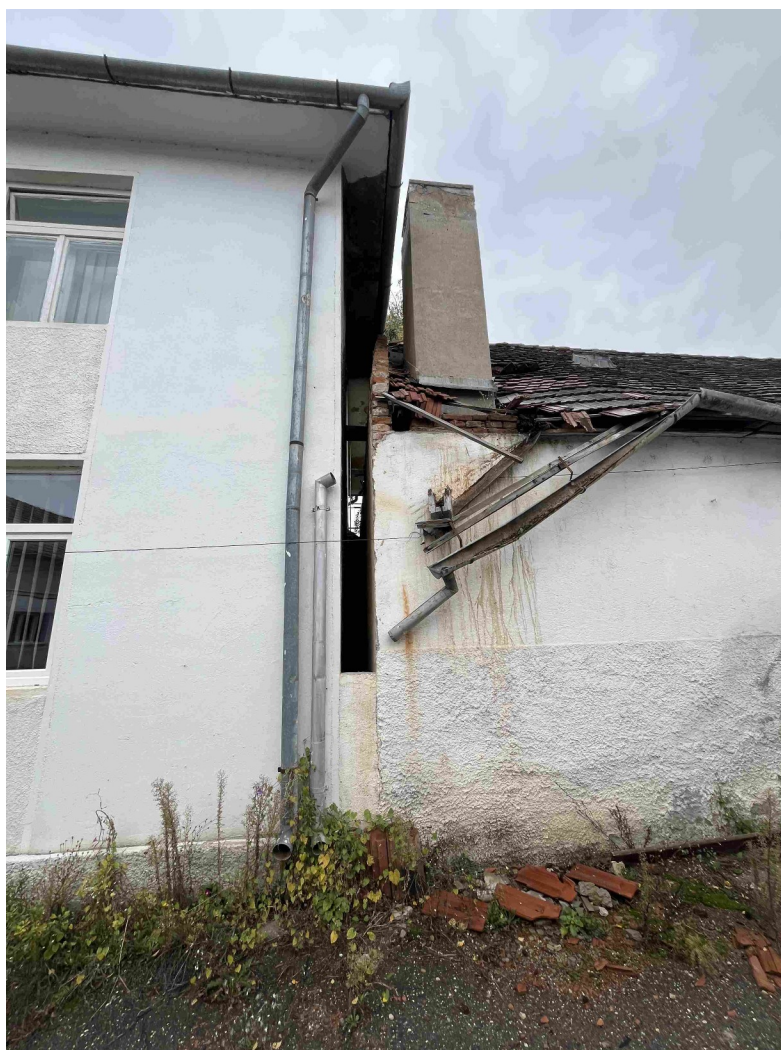
Cladirile C1 si C2 au structuri independente, intre ele existand un rost de 20 cm.

rost intre cladire C1 si C2

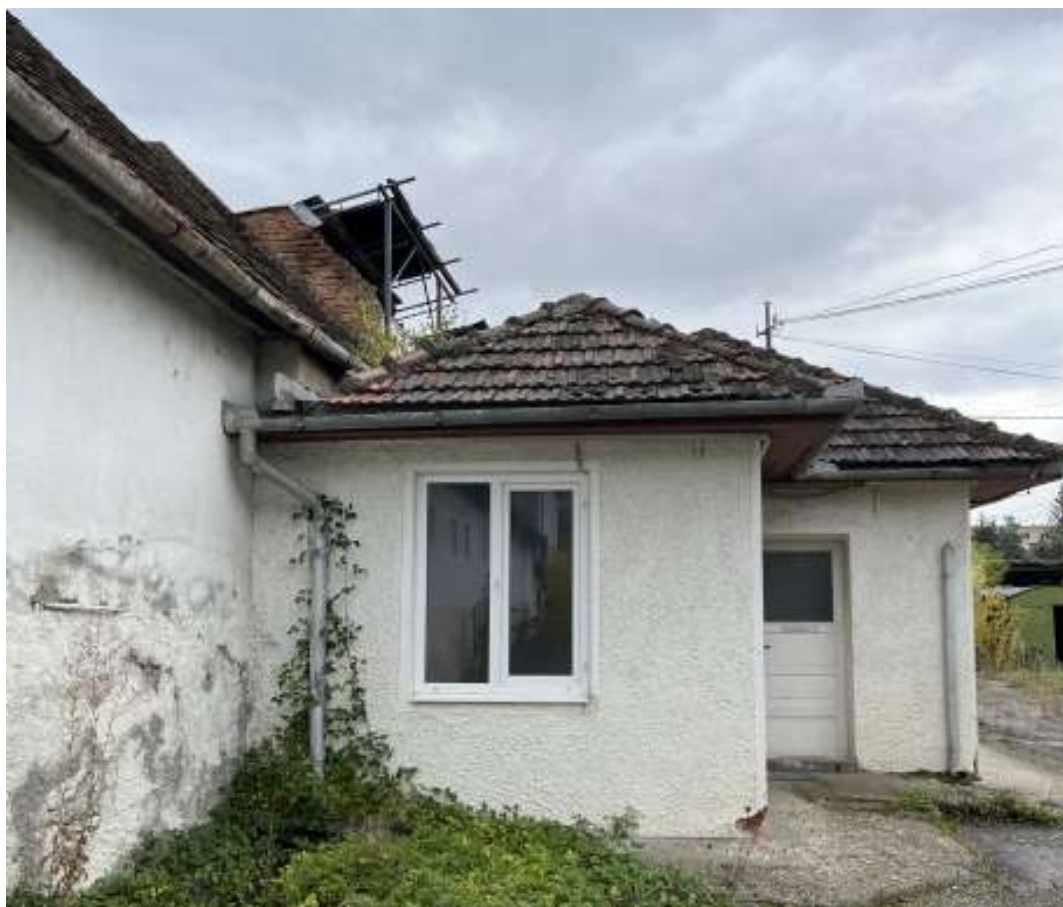
cladirea de pe parcela alaturara

In urma investigatiilor vizuale s-a constatat ca stabilitatea structurala a cladirii este asigurata, nu sunt urme de tasari sau fisuri la nivelul infrastructurii.

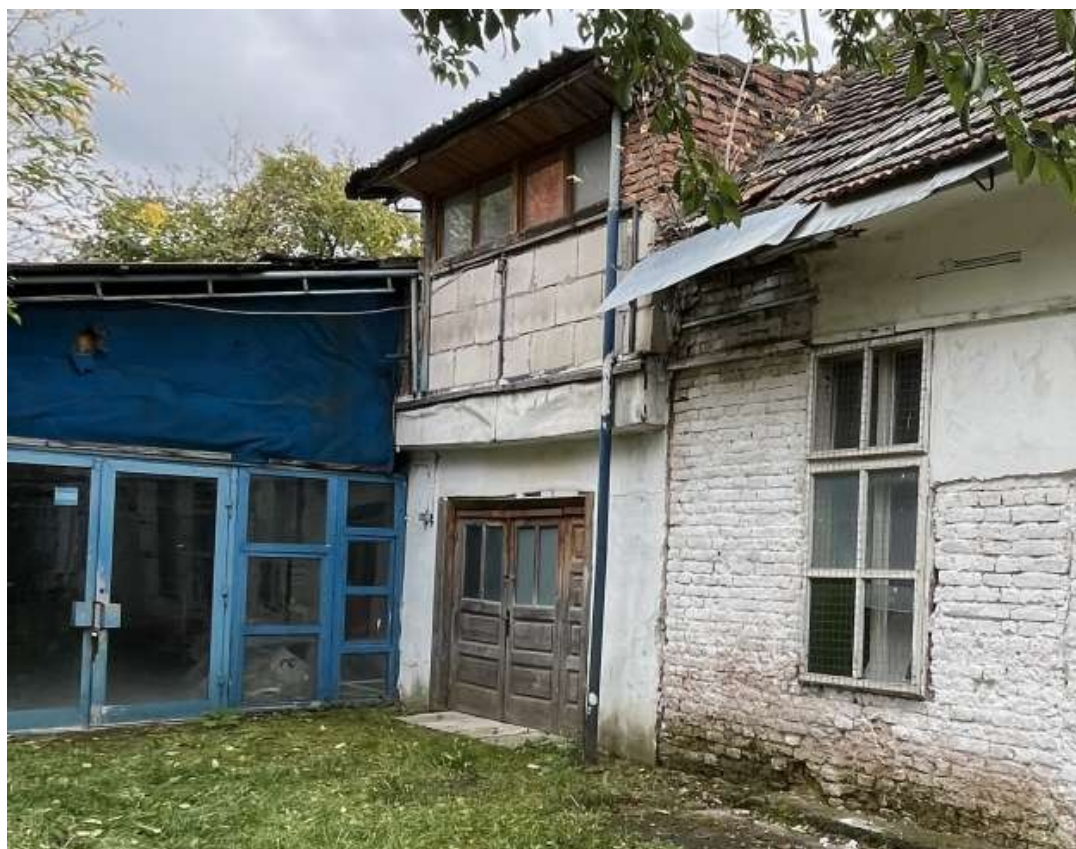
Anexa depozit si cladirea C2 au structuri independente, intre ele existand un rost de 5 cm.

anexa depozit si cladire C2

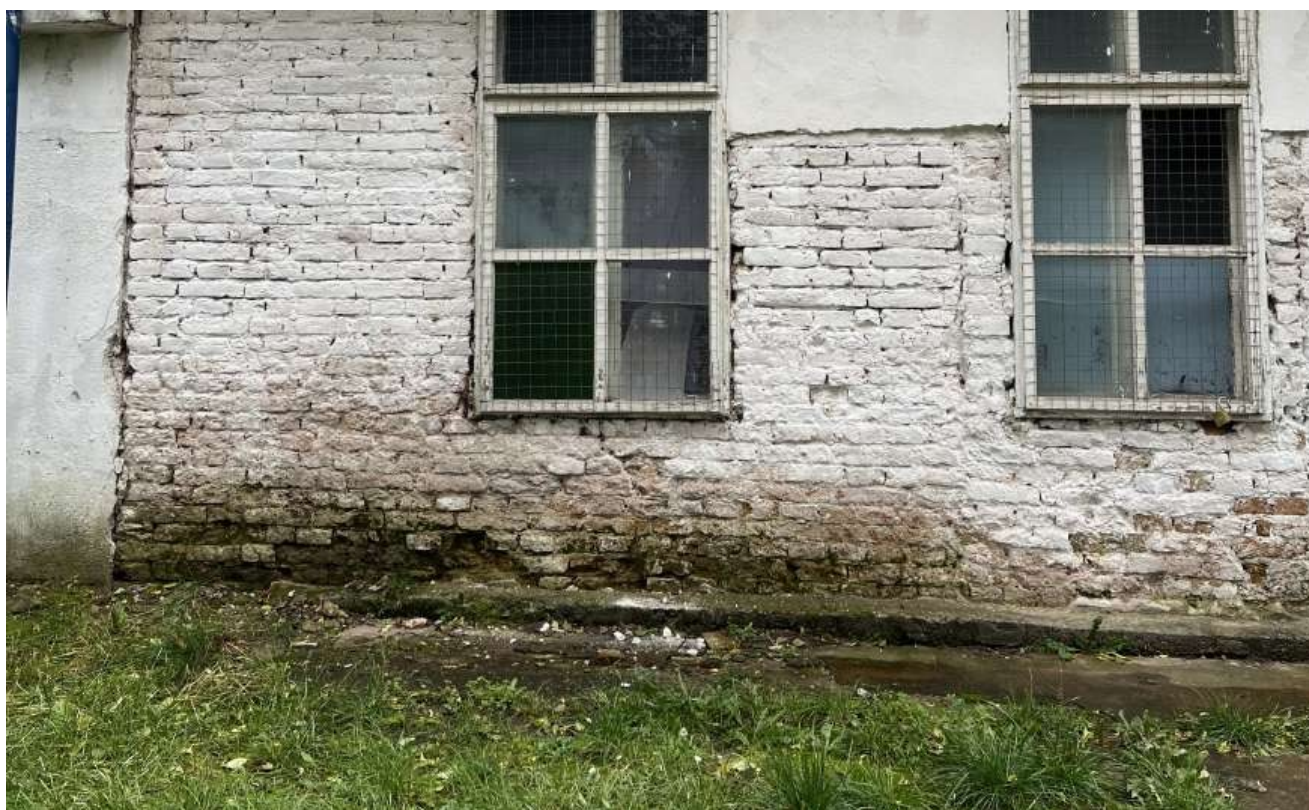
- peretii exteriori sunt partial netencuiti, mortarul este cazut din rosturi
- baza peretilor exteriori prezinta urme de igrasie
- planseul peste parter este degradat, tavanuiala este cazuta in mai multe zone
- streasina este degradata, neetansa
- elementele structurale ale sarpantei sunt avariate, deformate
- invelitoarea este neetansa
- jgheaburile si burlanele sunt incomplete, avariate
- tamplariile sunt degradate, neetanse
- trotuarul este degradat, tasat
- finisajele interioare sunt uzate
- instalatiile sunt inechite

pereti degradati - cladire C2

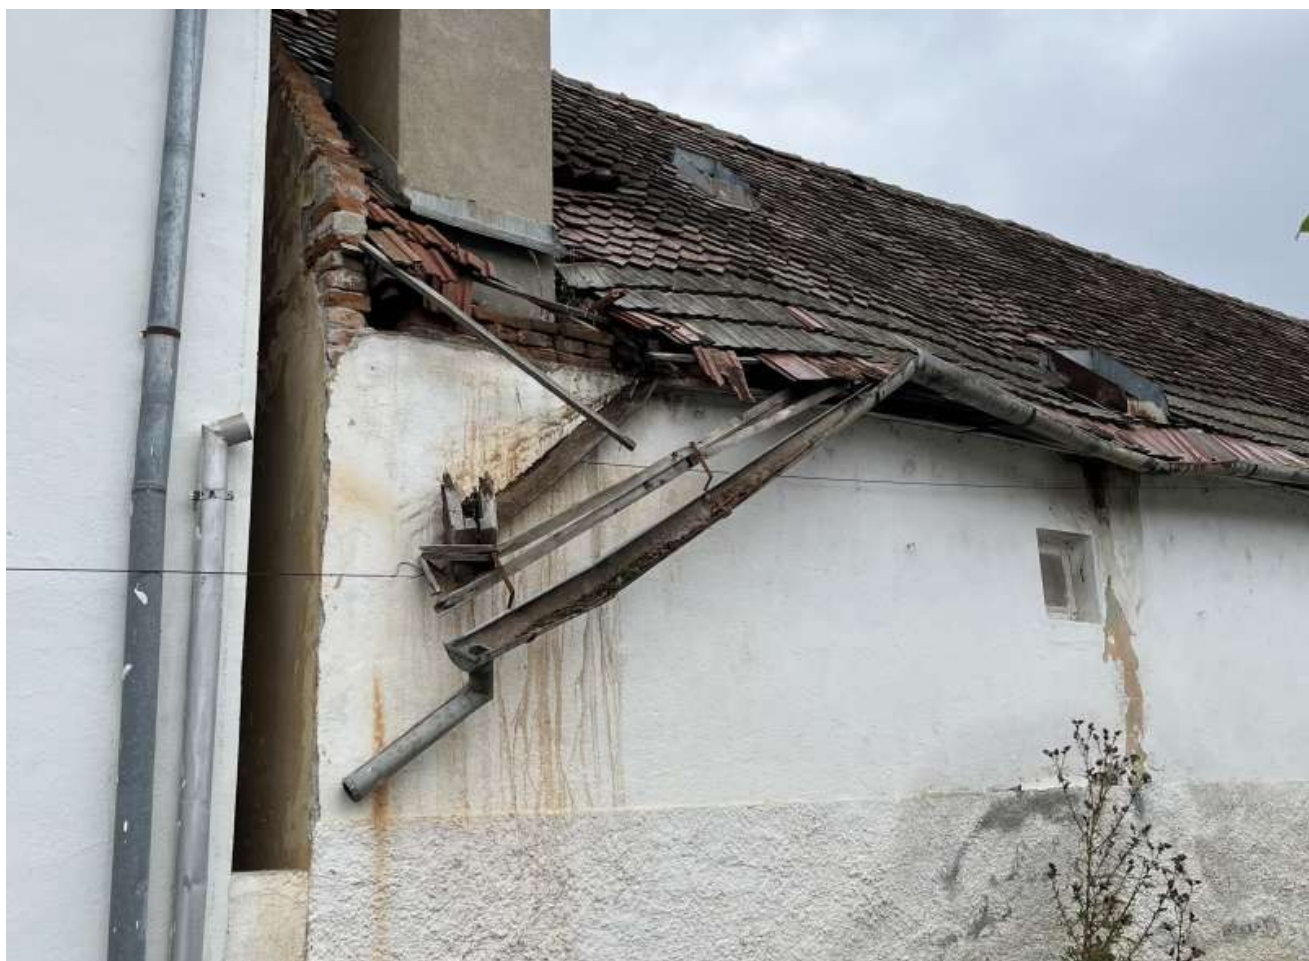
sarpanta si jgheab avariat - corp C2

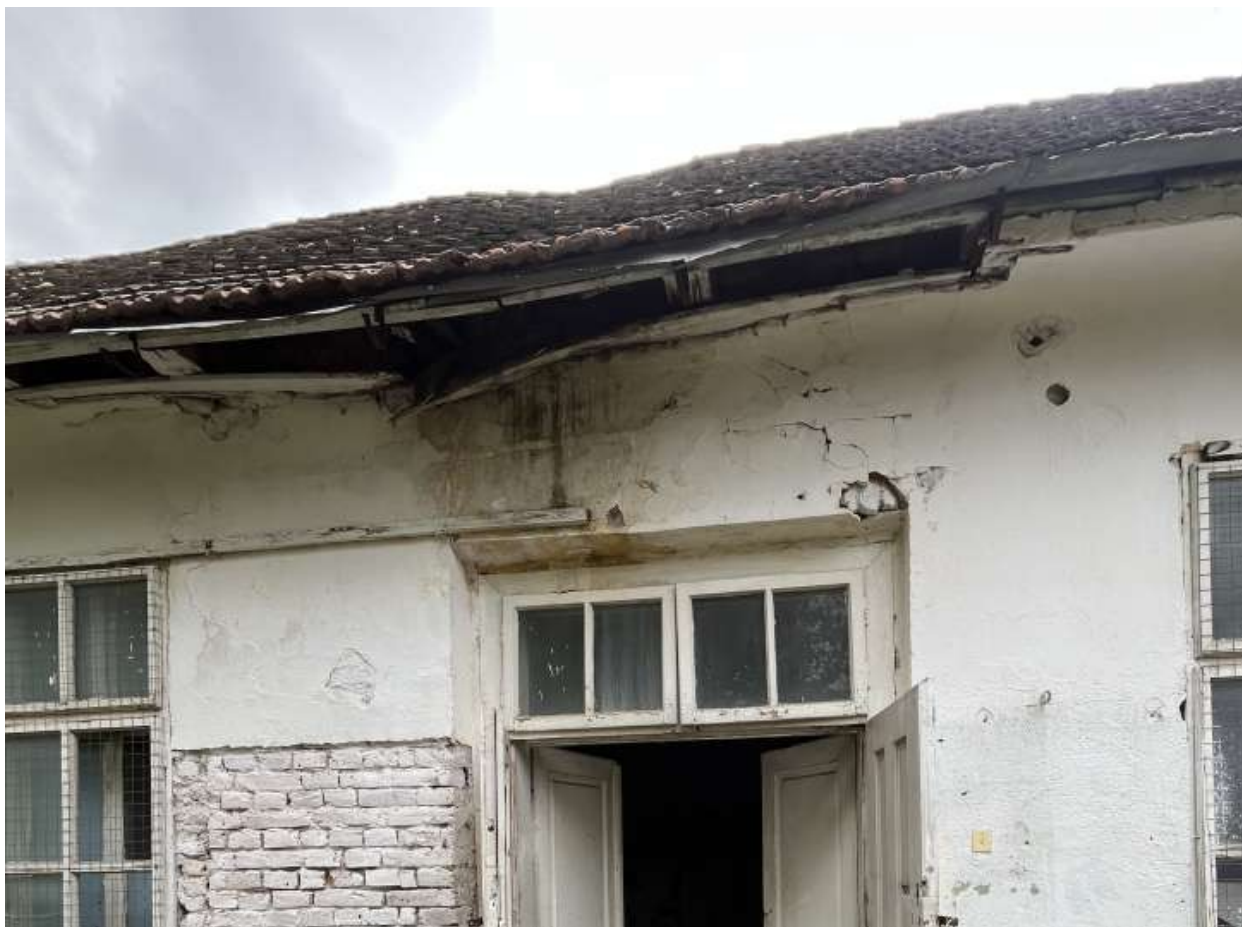
streasina degradata - cladire C2

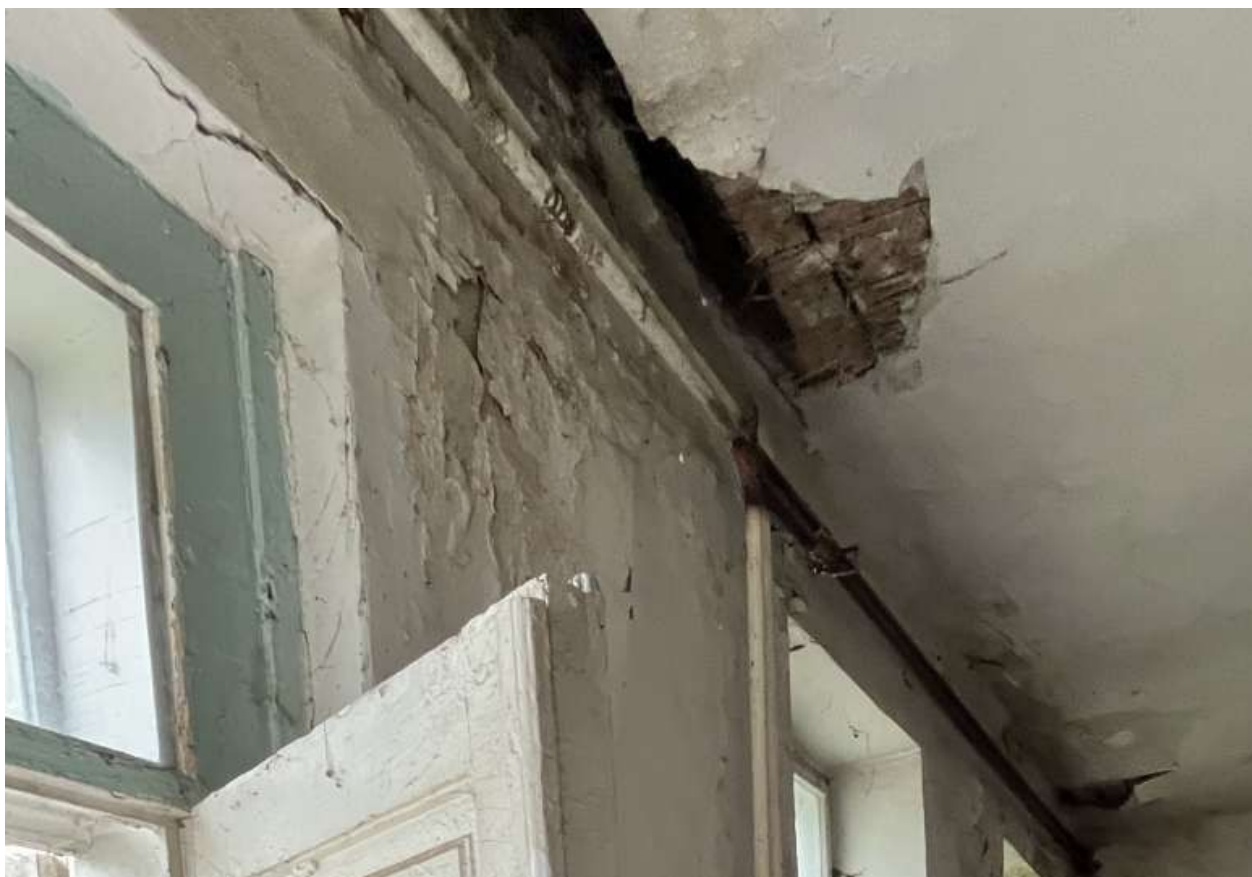
planseu avariata - cladire C2

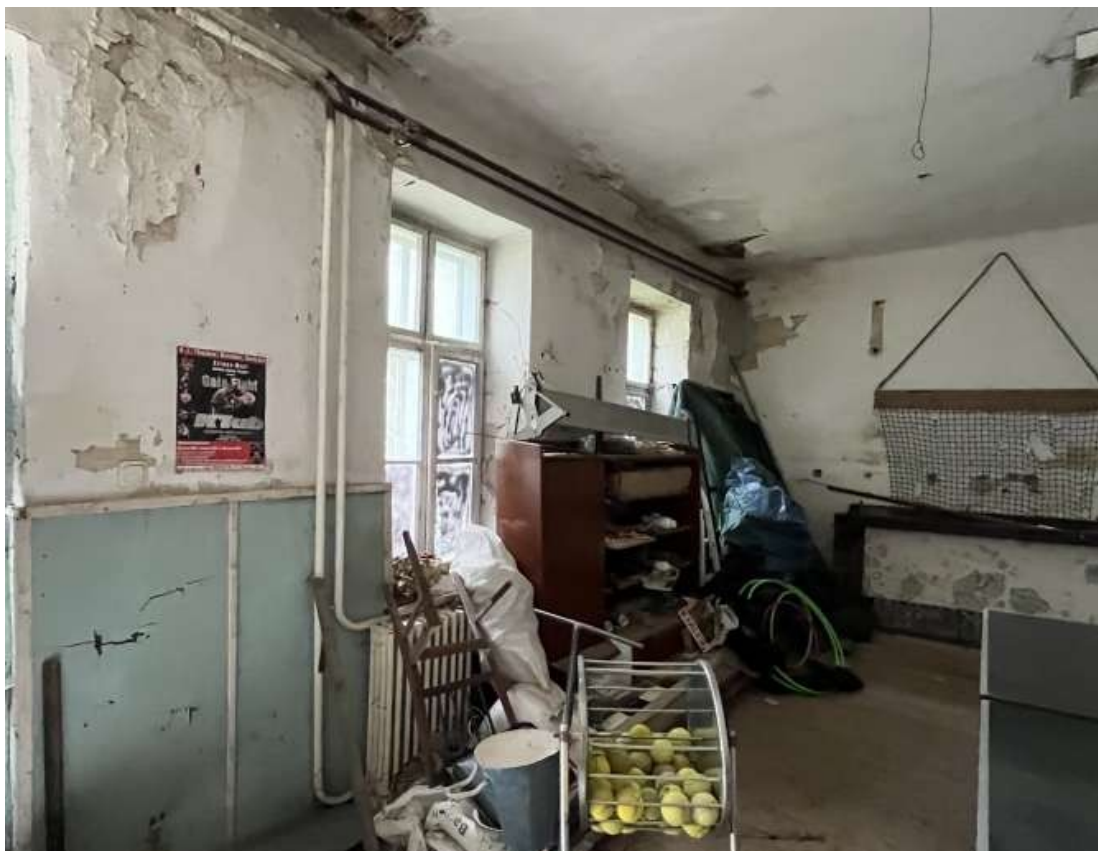
finisaje interioare uzate - cladire C2

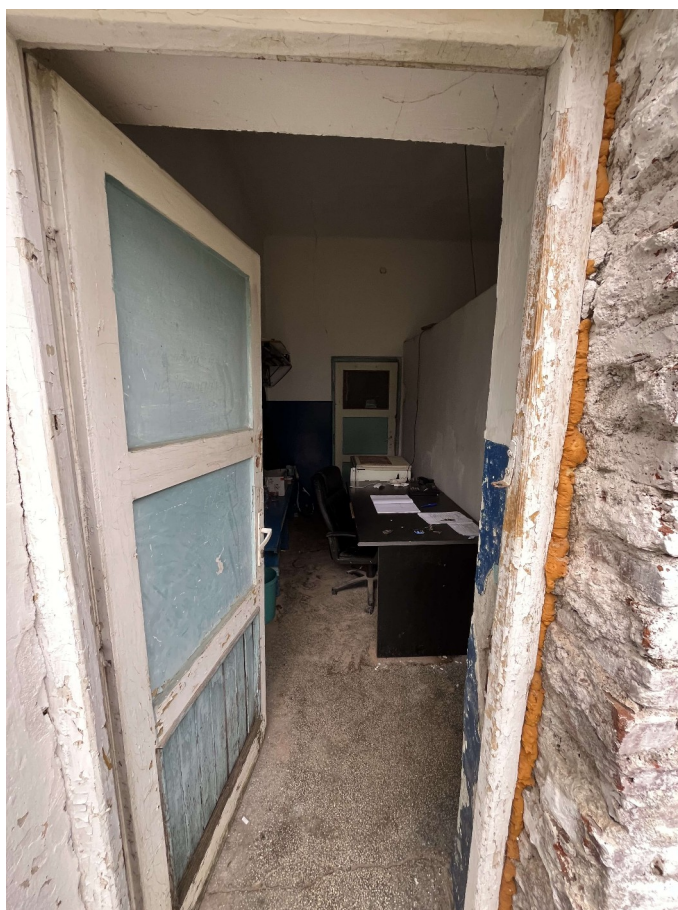
tamplarie degradata, neetansa - cladire C2

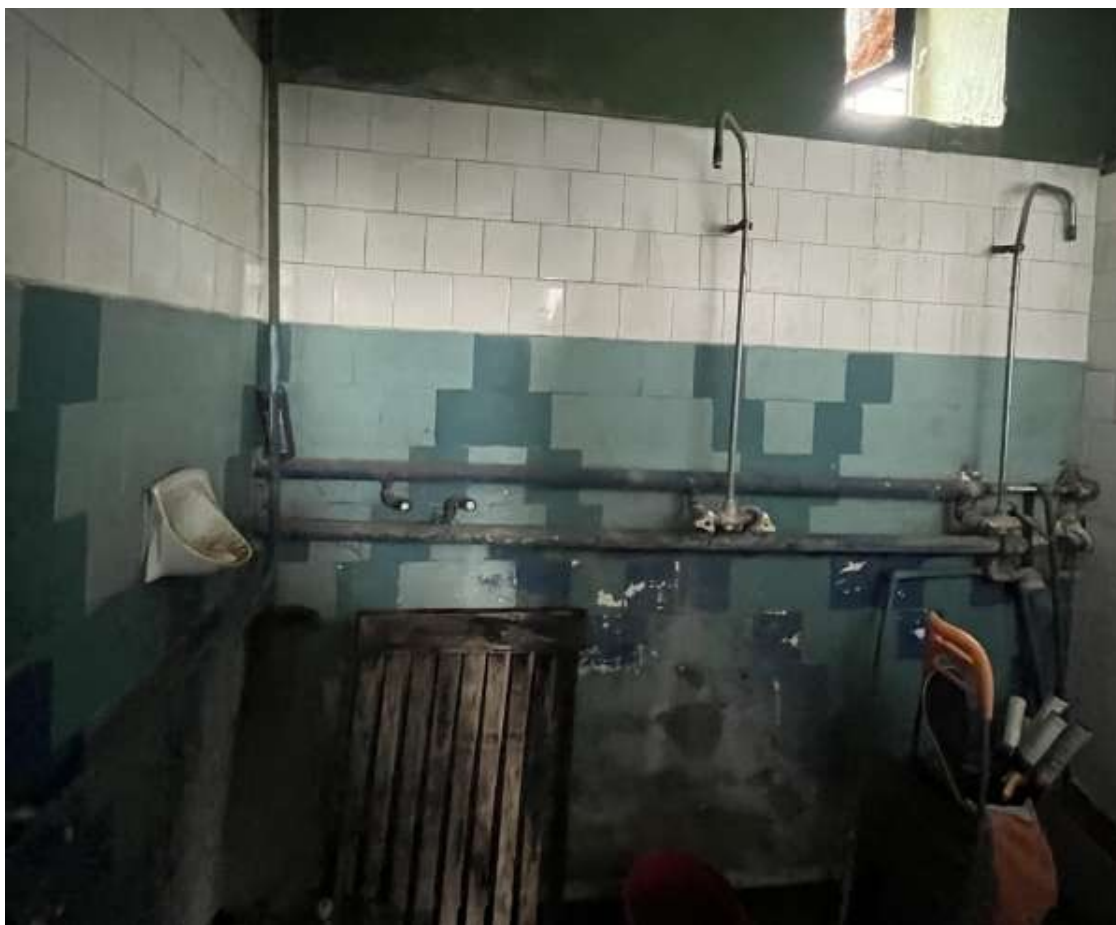
instalatii invecite, uzate - cladire C2

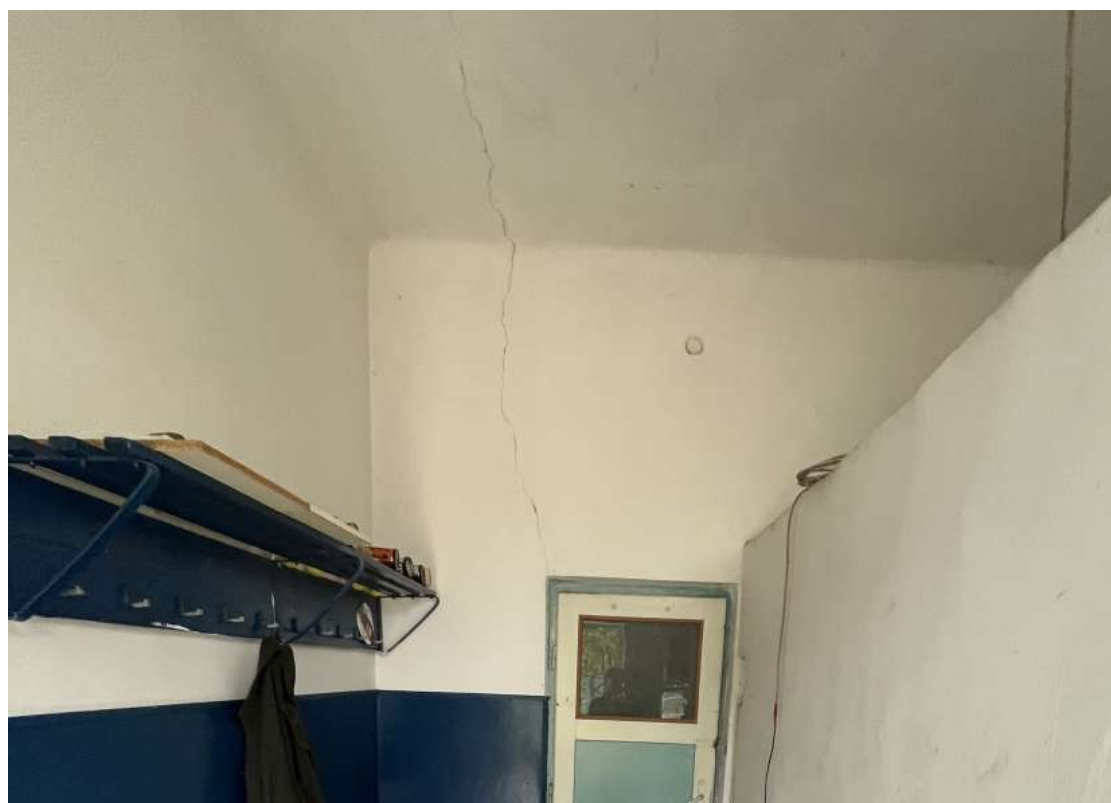
perete si planseu fisurat - cladire C2

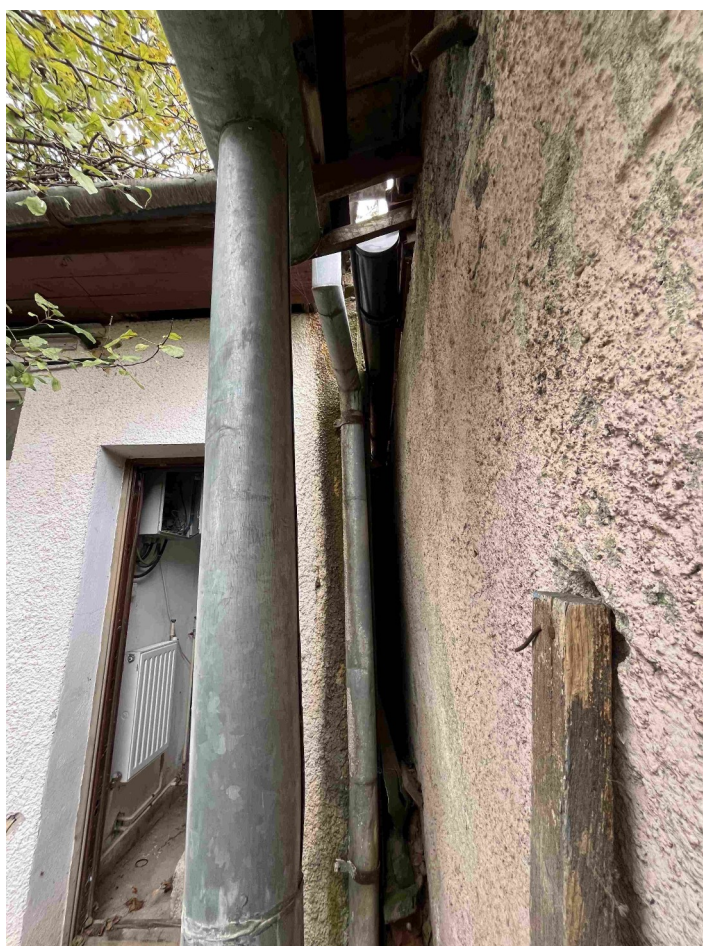
rost intre cladire C3 si cladire de pe parcela alaturata

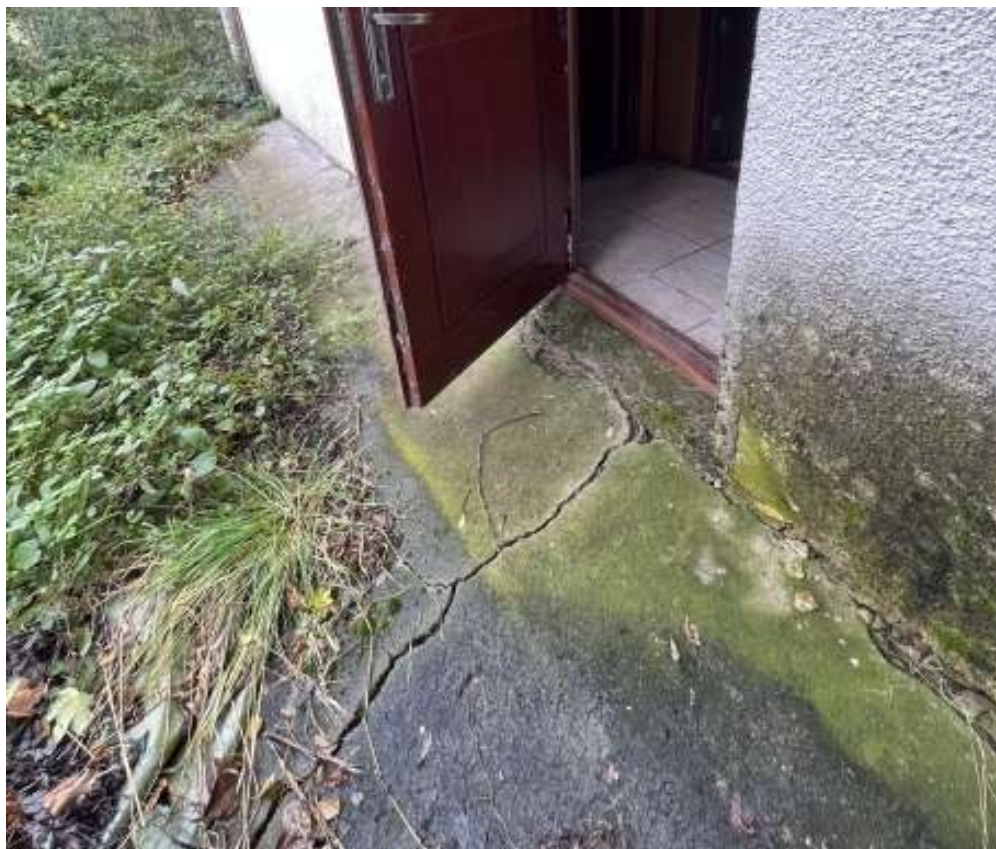
- peretii sunt fisurati in zonele de colt
- baza peretilor exteriori prezinta urme de igrasie
- streasina este degradata, neetansa
- invelitoarea este neetansa
- jgheaburile si burlanele sunt incomplete, avariate
- tamplariile sunt degradate, neetanse
- trotuarul este degradat, tasat
- finisajele interioare sunt uzate
- instalatiile sunt inechite

baza perete si trotuar degradat - cladire C3

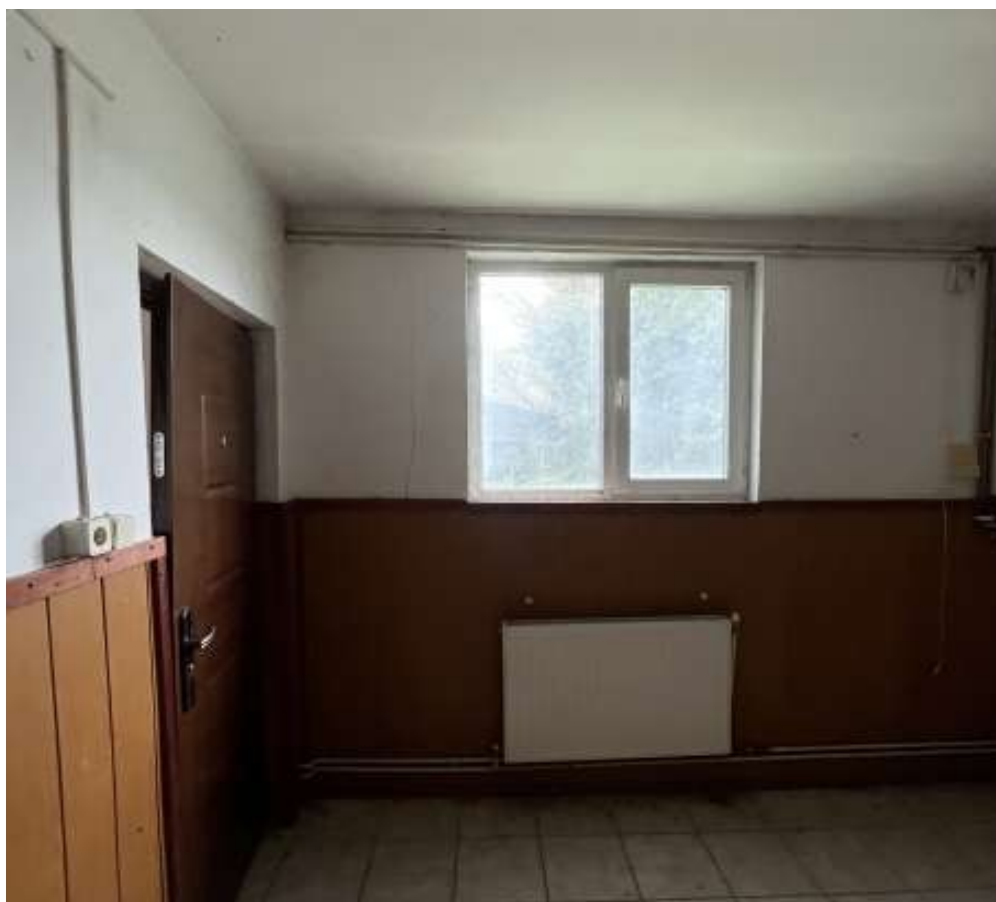
perete fisurat - cladire C3

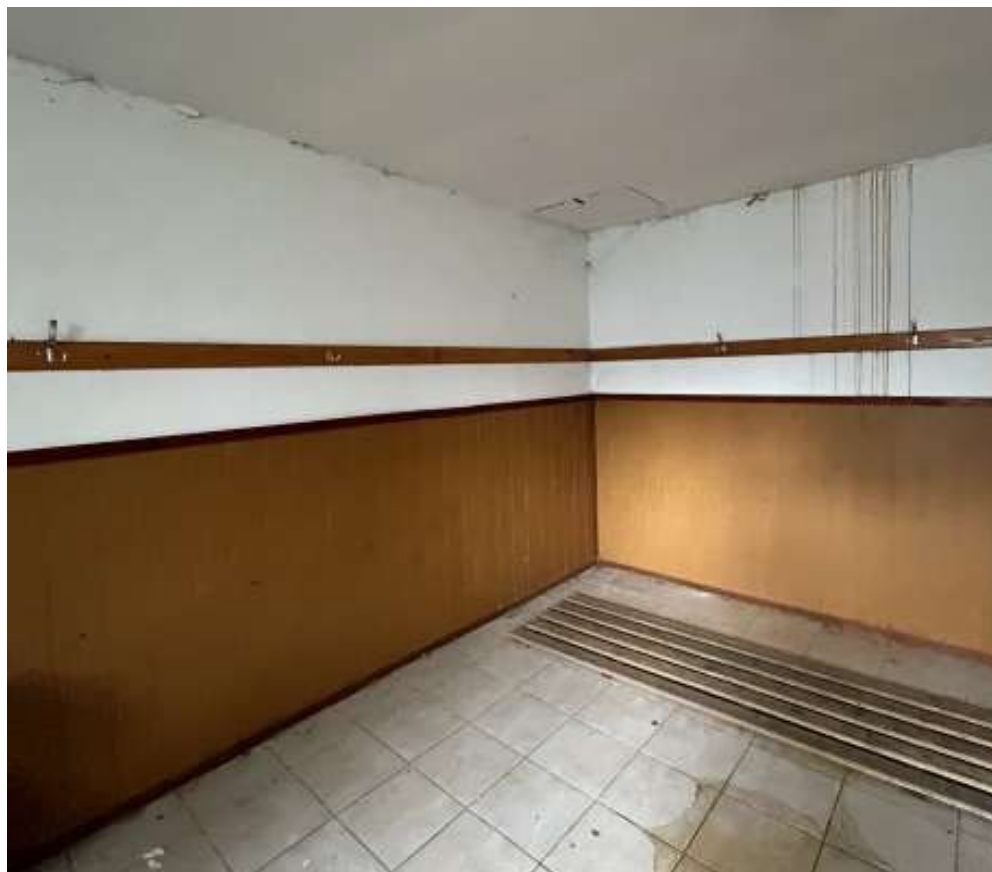
finisaje uzate si tavan fisurat - cladire C3

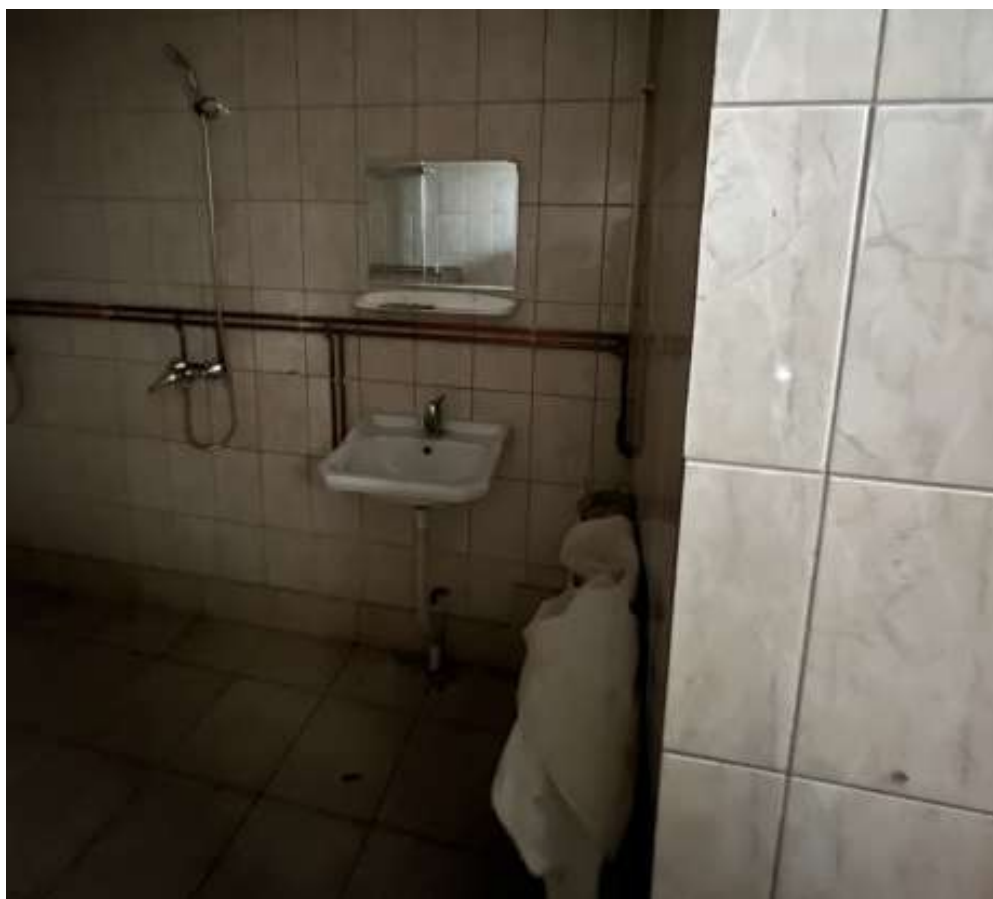
instalatii inechite - cladire C3

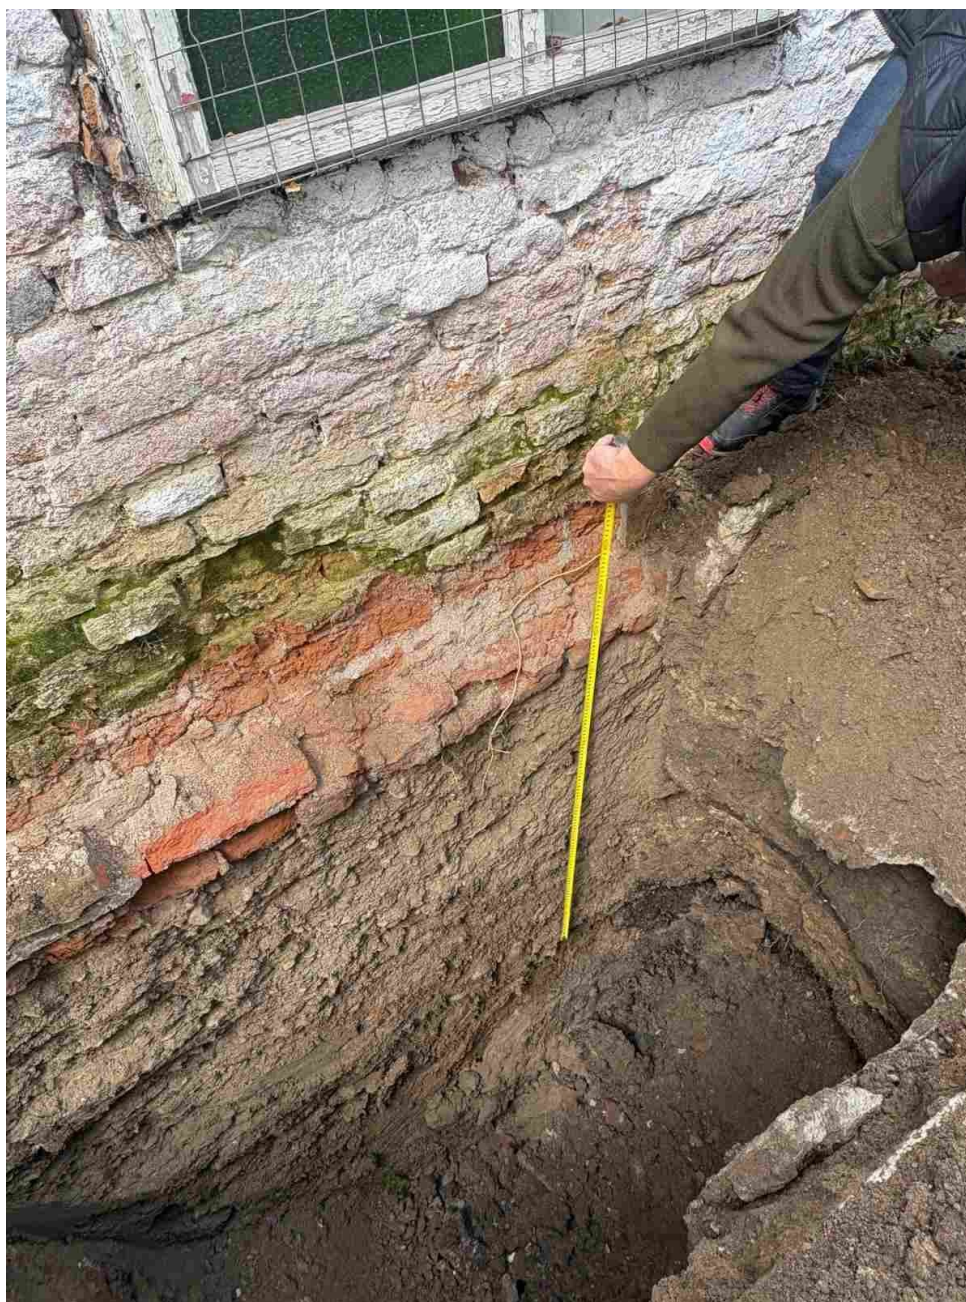
Infrastructura este alcatuita din fundatii continue din beton simplu. In urma dezvelirilor efectuate la fundatii s-a concluzionat ca adancimea de fundare in zona adiacenta cladirii C1 este -0.90 m raportata la cota terenului sistematizat, iar in zona adiacenta depozitului coboara pana la cota -1.55 m. Latimea talpii fundatiei este 60 cm.

dezvelire fundatie - cladire C2

Totodata trebuie mentionat ca desfacerea integrala a fundatiilor ar presupune sapaturi in imediata vecinatate a infrastructurilor cladirilor invecinate, ceea ce prin fenomenele de vibratii si infiltratii de apa pluviala ar putea afecta natura terenului de fundare. **In consecinta se recomanda mentinerea sub cota terenului sistematizat a fundatiilor din proximitatea constructiilor invecinate.**
