EXPERTIZĂ TEHNICĂ

Nr. 03/01/2026

DENUMIRE	Desfiintare cladiri C2 SI C3 din C.F. 24098,
LUCRARE:	str. Banki Donat, nr. 25
AMPLASAMENT:	str. Banki Donat, nr. 25, Sfantu Gheorghe, jud. Covasna
BENEFICIAR:	Municipiul Sfantu Gheorghe
EXPERT	Prof. Dr. Ing. STOIAN VALERIU
TEHNIC:	Expert tehnic atestat al MLPTL – Nr. 5493 S.C. ARHITIM S.R.L.

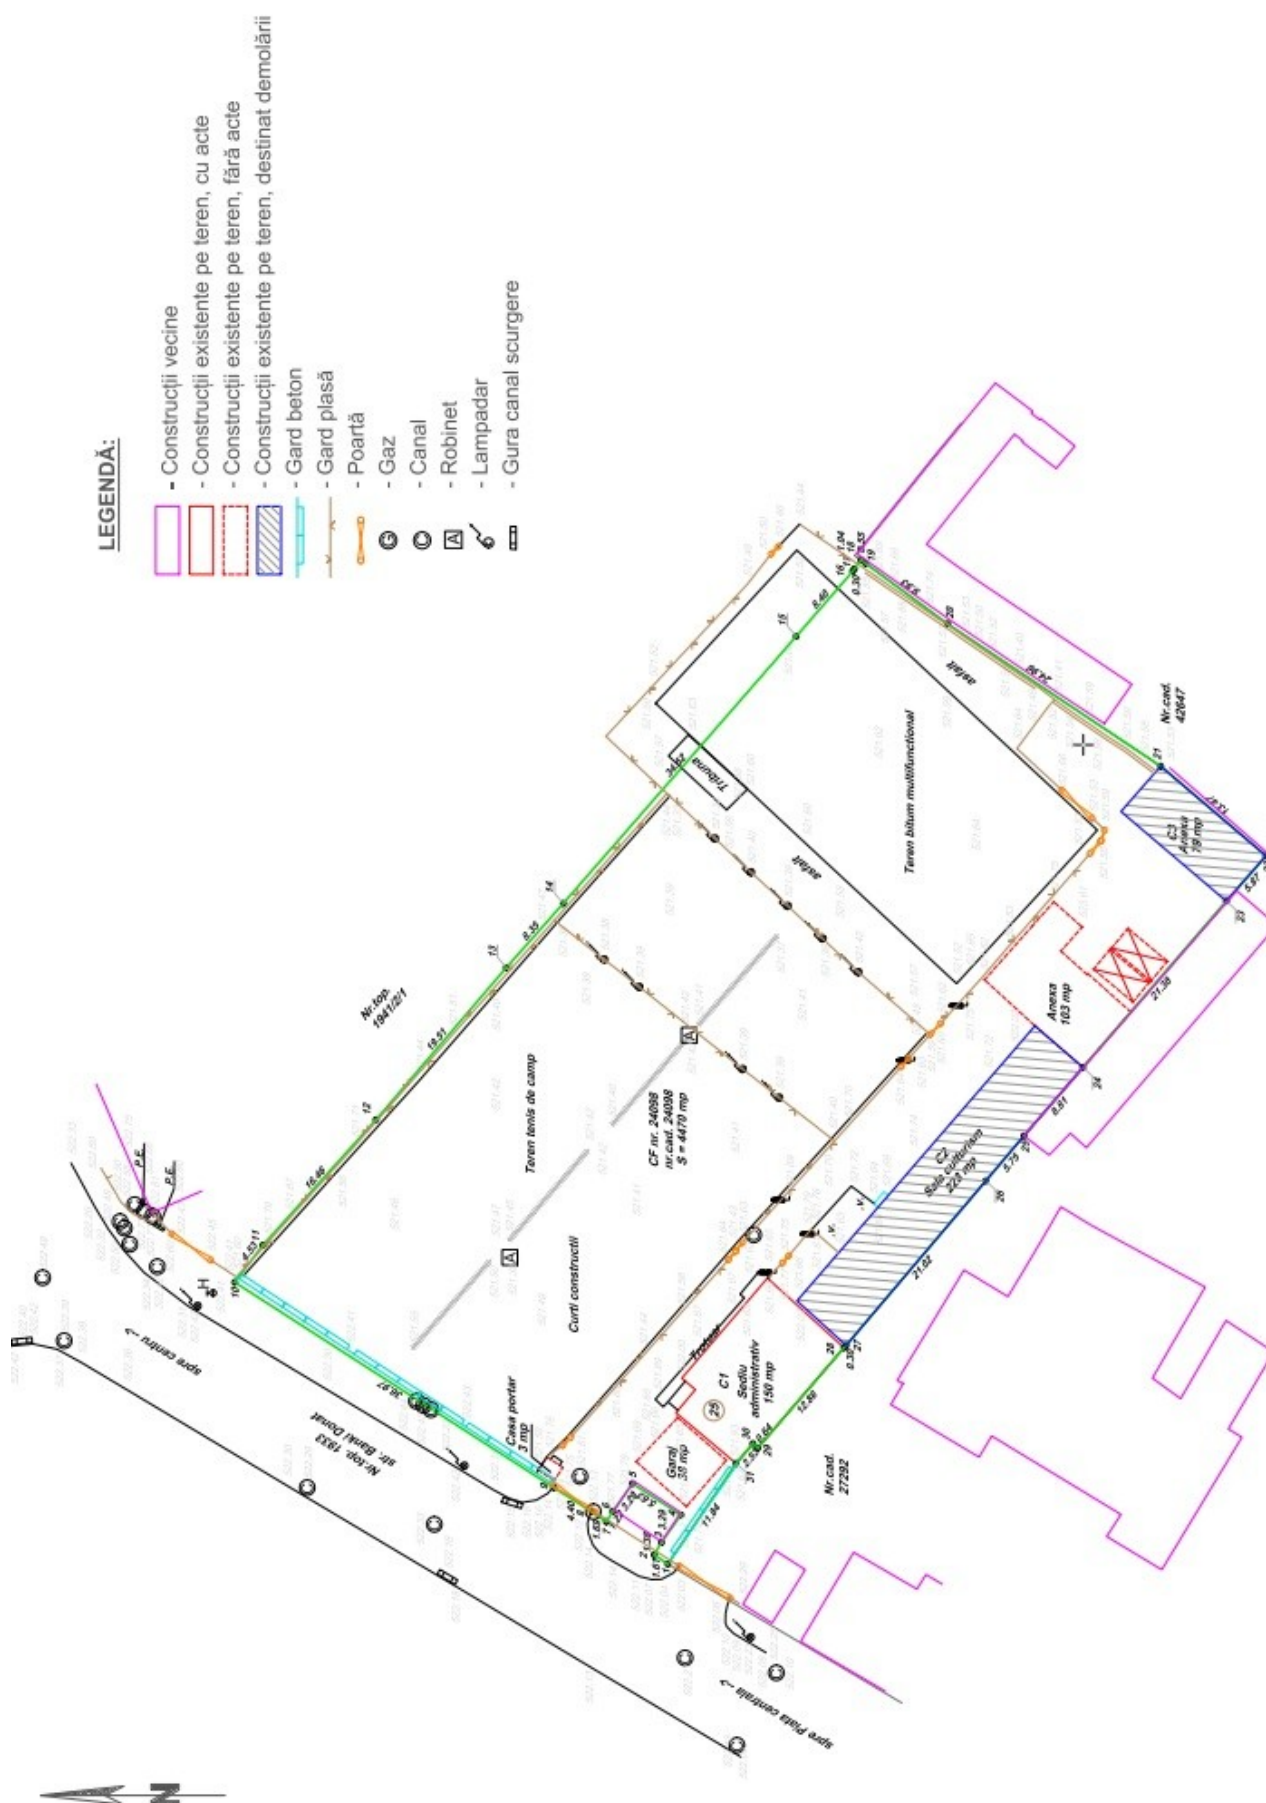
Plan situatie:

Asa cum se poate observa pe planul de situatie, cladirea C2 pe latura NV se invecineaza cu cladirea C1, iar pe latura SE cu anexa depozit. Atat cladirea C2 cat si C3 pe latura SV partial se invecineaza cu o cladire situata pe terenul alaturat.
